Déformation des coulissants : Effet BI-LAME

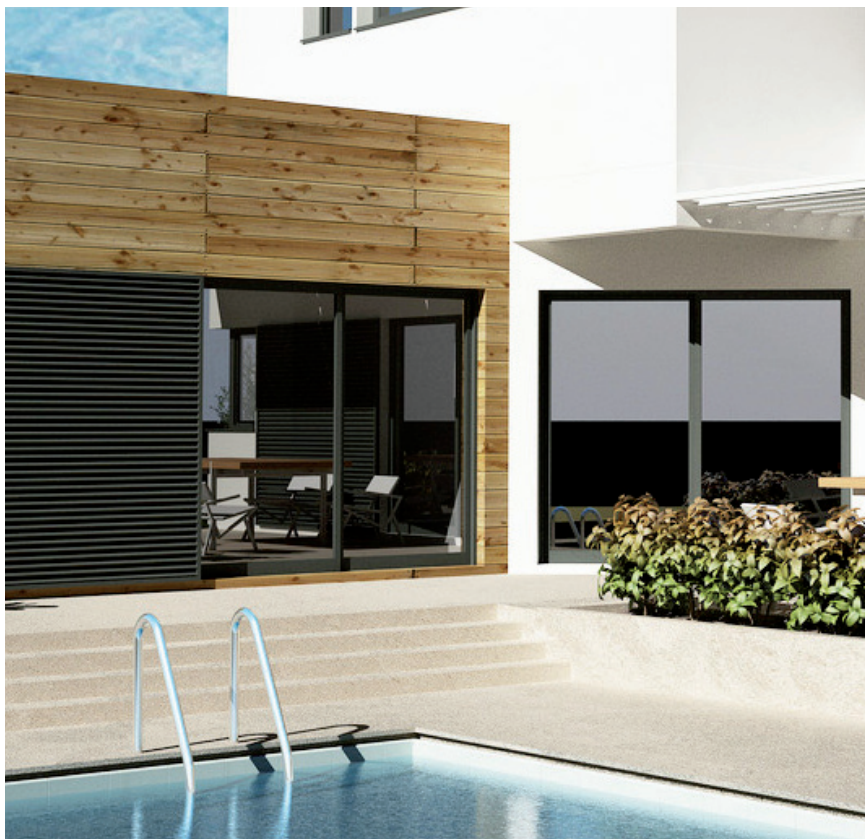
On observe régulièrement sur les baies coulissantes aluminium exposées au soleil, une déformation des montants aluminium qui engendre une gêne temporaire à l'ouverture ou la fermeture de la menuiserie. Ce phénomène connu en menuiserie est l'effet BI-LAME.

Il s'agit de la déformation de l'aluminium sous l'effet de la chaleur. Ce phénomène naturel est encore plus visible sur les menuiseries à forte isolation thermique. En effet les montants aluminium sont composés de deux faces aluminium

assemblées et isolées entre elles par une rupture de pont thermique. Cette rupture de pont thermique engendre une différence de température entre la face extérieure et intérieure du profilé qui provoque de façon temporaire une déformation du montant de coulissant. La face extérieure exposée au soleil monte en température et s'allonge alors que la face intérieure reste à température ambiante. Un cintrage du montant peut avoir lieu.

Ce phénomène n'est pas du tout lié à un problème de conception ou de fabrication et ne remet pas en cause la qualité de la menuiserie. L'effet bi-lame est ponctuel et n'altère pas la fiabilité de la menuiserie à long terme puisque les montants retrouvent leur forme initiale dès que le delta de température entre les deux faces aluminium diminue. Il engendre seulement une gêne temporaire et désagréable à l'ouverture ou la fermeture du coulissant.

Il est important de noter que l'effet bi-lame est accentué sur les baies coulissantes de couleur foncée.
